# 大気海洋研究棟ネットワークの構成と運用について

所属 大気海洋研究所 陸上研究推進室/電子計算機ネットワーク室 発表者 ○棚橋由紀、石川浩治  
y-tana@aori.u-tokyo.ac.jp

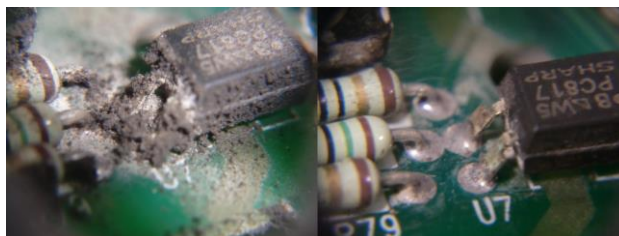
2012年2月23日、3階南に設置されているL2スイッチにトラブルが発生。電源ユニットが故障しており、起動ができない状態になる。3階北L2スイッチの空きポートと3階の南北に配線されたケーブルを使用して、翌24日ネットワークが仮復旧した。電源ユニットの基盤が汚れていたため清掃したが起動しなかった。他のL2スイッチの電源ユニットについても、念のため清掃を行った。

図2. L2スイッチ電源ユニット基盤（左：清掃前、右：清掃後）

2012年5月1日、業者より納品された電源ユニットと交換して、3階南L2スイッチが復旧した。納品された電源ユニットは2つで、1つは予備として使用することにする。
