物性研究所図書室の施設・設備の破損状況、問題点と対策

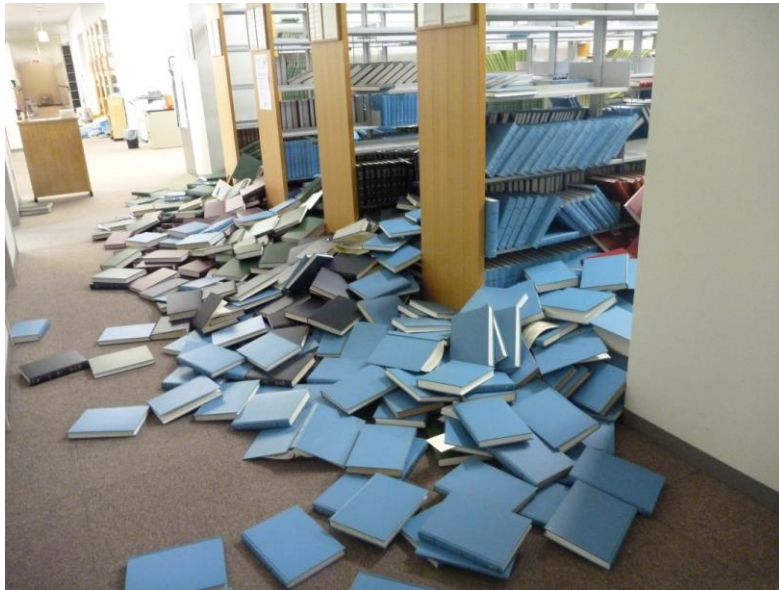
- ・ 前後だけでなく左右にも大きく揺れた。
- ・ 資料が落下（下方2段分程度を残し、ほとんどの資料が落下）。これにより書

架間の通路がふさがれた上、資料が書架横にも流れ出し、非常口（2か所）へ至る経路の障害となった。

- ・ ブレースがなく、左右の揺れへの対策がとられていなかった。
- ・ 棚の奥行がB5版サイズの書架に、A4版サイズの資料を収納していた。このため落下しやすかったと思われる。
- ・ 製本雑誌のクロスが滑りやすい材質だった。

- ・ ブレースの設置 (各連1本)

- ・ 落下防止装置（感震式）の設置（各連とも最上段を除き上から3段分）。

- ・ 収納資料を製本雑誌から図書に入れ替え。一部、書架不足のため製本雑誌も収納しているが、この部分にはキハラ製安全シートも併用。
- ・ 最上段は使用しない（一部、書架不足のため使用）
- ・ 製本雑誌のクロスは、近年、防菌・防カビ効果が付加された材質になり、滑りやすくなっている。ナカバヤシに問い合わせたが、抗菌・防カビ効果と滑りにくさを両立したクロスはないとのこと。

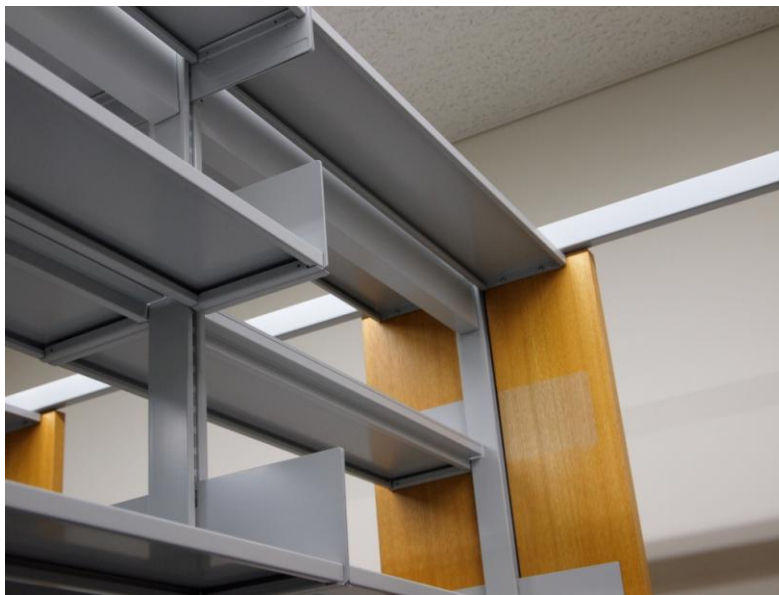
棚板

- ・ 書架の部品が外れ、落下（棚板、最上段のカバー）。

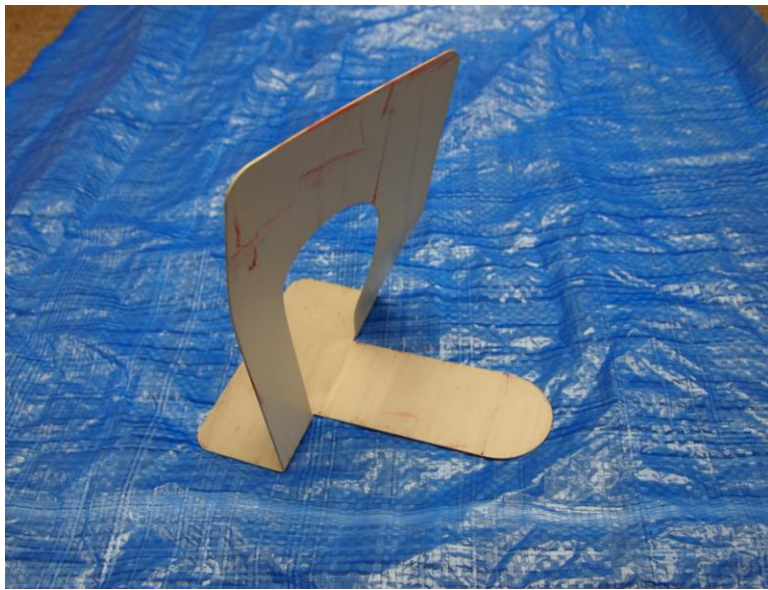
- 資料の間に入っていたブックエンドが落下、資料の重みで歪み。

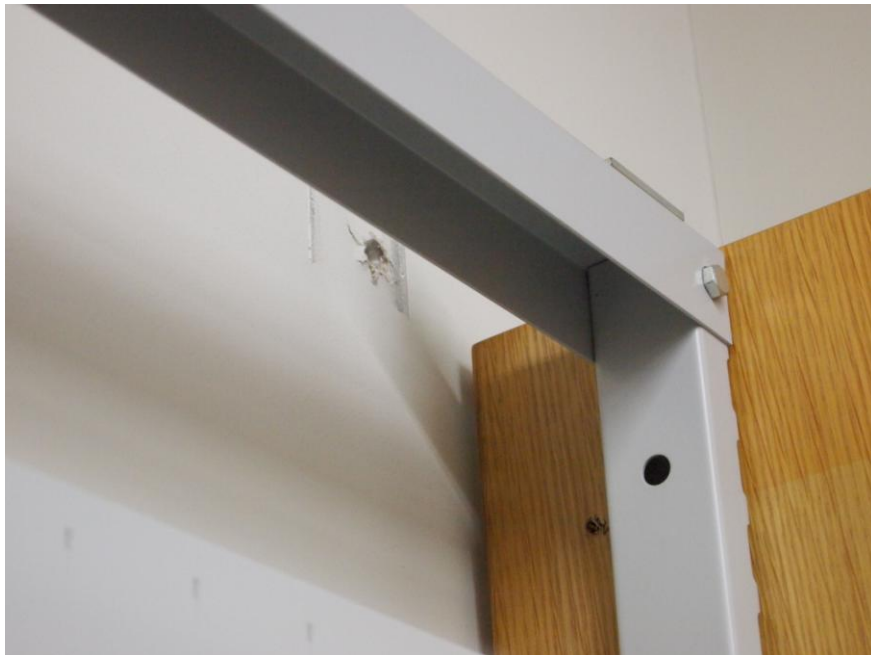
- ・ 壁面固定金具が外れ、その近くの側板も外れた

- ・ 壁面固定が不十分だった。
- ・ 未製本雑誌の表紙は滑りやすく、余震により横滑りしていったと思われる。

- ・ 壁面固定のやり直し（1か所から2か所に固定箇所を増やした）。
- ・ 外れた側板を再固定

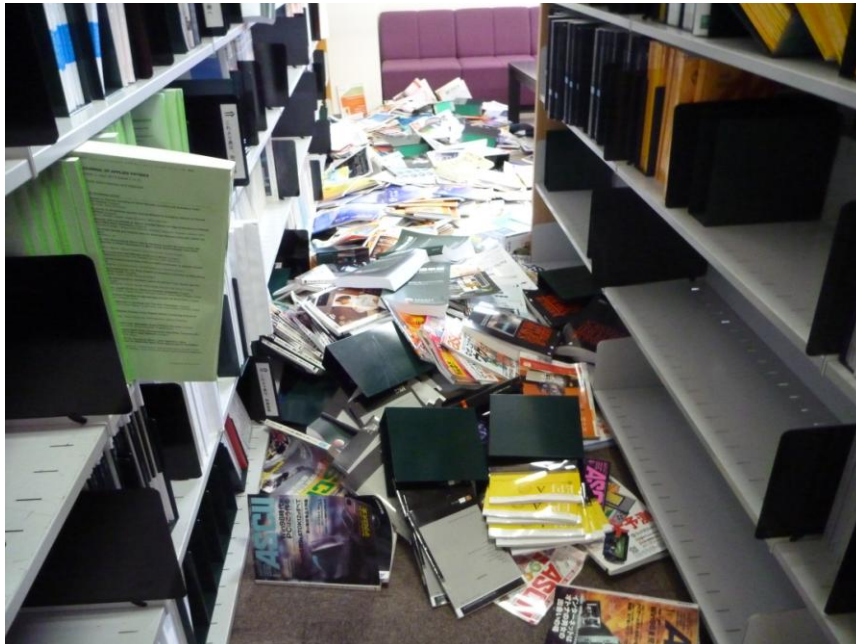
- ・ 資料の落下
- ・ スチール製ボックス（裏面に滑り止めのフェルト貼付）の落下、資料の重みで歪み。

- ・ 落下防止装置（感震式）を設置
- ・ 雑誌の仕訳に、棚板にはめ込むタイプの仕切り板を使用（以前から倉庫にあったもの）。スチール製ボックスの使用を最小限に。
- ・ さらに、仕切り板に雑誌タイトルのラベルを添付しわかりやすくした。また、収納されていた雑誌全体を整理し、柏図書館への移管等により量を減らした。

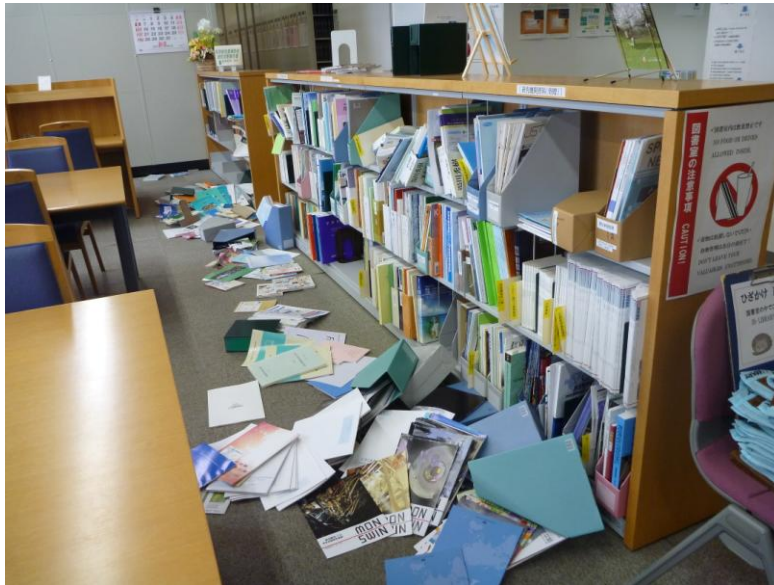
- ・ 資料の落下（低書架だが資料の落下は避けられなかった）

- ・ 表紙は滑りやすく、余震により横滑りしていったと思われる

- ・ 収納資料を整理し、量を減らした。ボックスおよびブックエンドを使用し、資料を仕訳した。

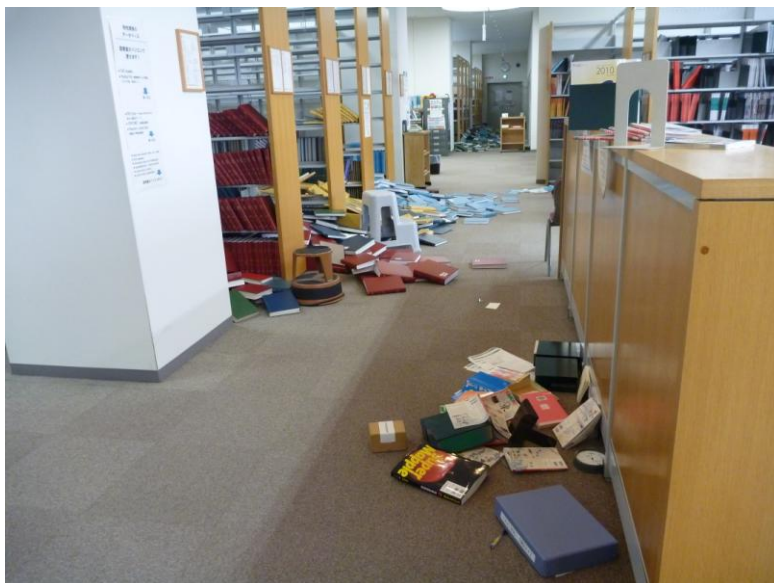
- ・ 天板の上に展示していた資料、飾り物等が落下

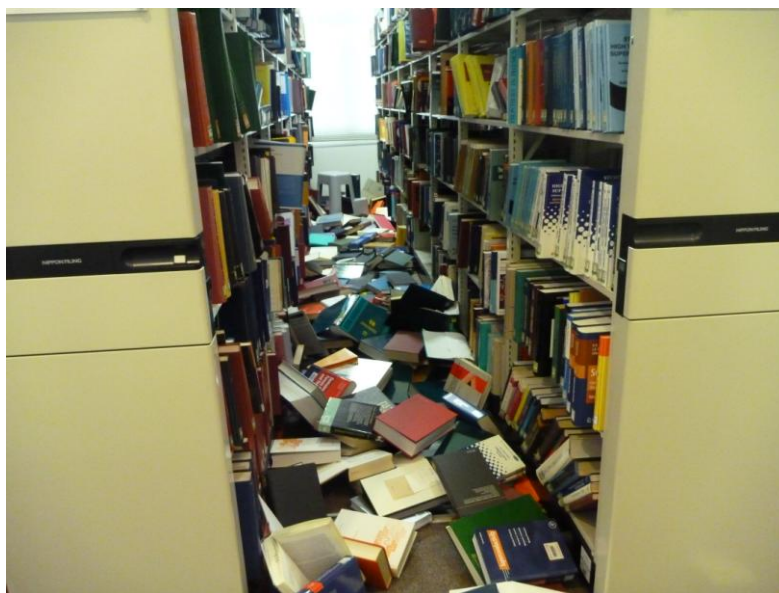
落下資料 多

- ・ 資料が落下。これにより書架間の通路が埋まり、書架の間に入れない状態になった。落下した資料の量は書架によって異なるが、まんべんなく書架間の通路が埋まる程度。製本雑誌のような状況ではない。
- ・ 棚板の落下はなし。

- ・ 耐震落下防止装置を設置してあれば、かなりの資料の落下は避けられたと思われる。
- ・ 奥のセット（常時電源オフ）は等間隔に通路を開けていたが、震動で勝手に移動していた。電動書架には手動式集密書架のようなロックがないため、これは避けられないとのこと。

- ・ 耐震落下防止装置（感震式。ただし最奥1列のみ手動式）を設置（各連とも最上段から3段分）
- ・ メーカーによるメンテナンス・動作確認
- ・ 収納資料を、図書から製本雑誌（固定書架収納分）と入れ替え。

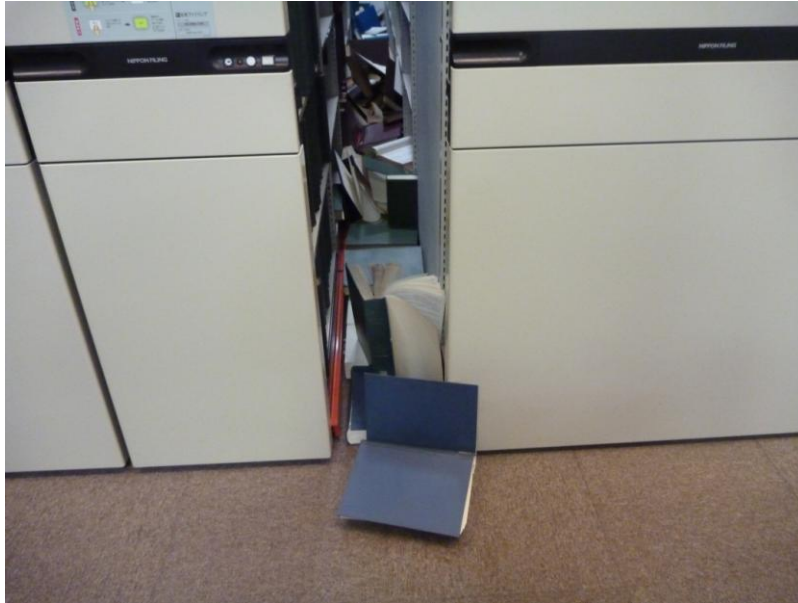
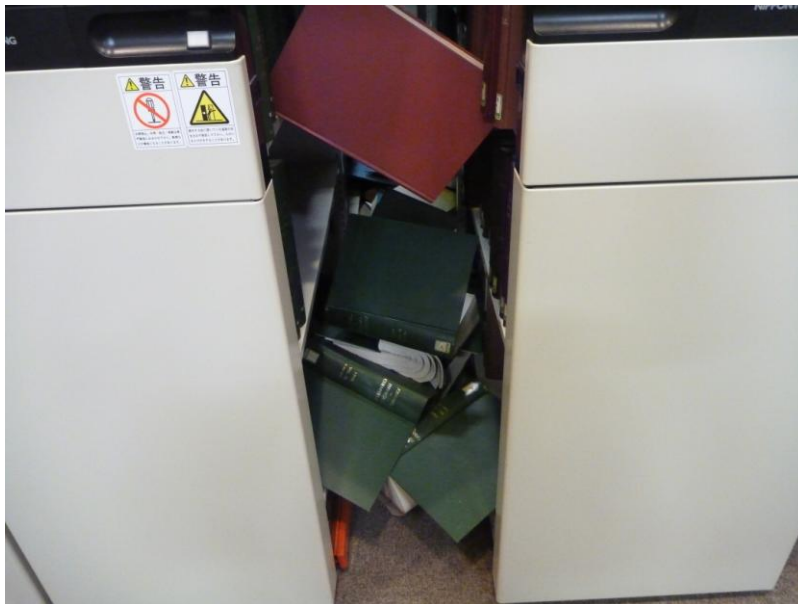
- ・ 資料が落下
- ・ 本震時は各セット1通路が開いていた。当日帰宅時に電源をオフに。その後の余震で勝手に棚が動き、各列の間に少しずつ隙間ができた。

- ・ その隙間に資料が落下。床面まで落下したもののほか、向かいの列に引っ掛かって止まったものも多数。
- ・ 落下せずに棚から飛び出した状態のものも多数。向かいの棚に1棚分全てが移った場合もあり。

- ・ 書架が震動で勝手に移動していた。電動書架には手動式集密書架のようなロックがないため、これは避けられないとのこと。この隙間に資料が落下したが、耐震落下防止装置を設置していれば、かなりの落下は防げたと思われる。
- ・ 各列の通路幅が狭く、落下資料を取り除くために間に入るのが困難。さらに、足元に落下資料、頭上に引っ掛かった資料があり、大変危険な状態だった。

- ・ 落下資料の撤去は危険なため、所内ボランティアの作業の対象外とし、メーカーおよび図書室職員で行った。
 - 各列の通路の落下資料・引っ掛かった資料を手前から少しずつ撤去。
 - 隣の列の引っ掛かった資料を裏側から引っ張り上げて棚に戻す。
 - 1列の落下資料・引っ掛かった資料を撤去したら、次の列へ。これを繰り返す。
- ・ 耐震落下防止装置（手動式）を設置（各連とも最上段から3段分）

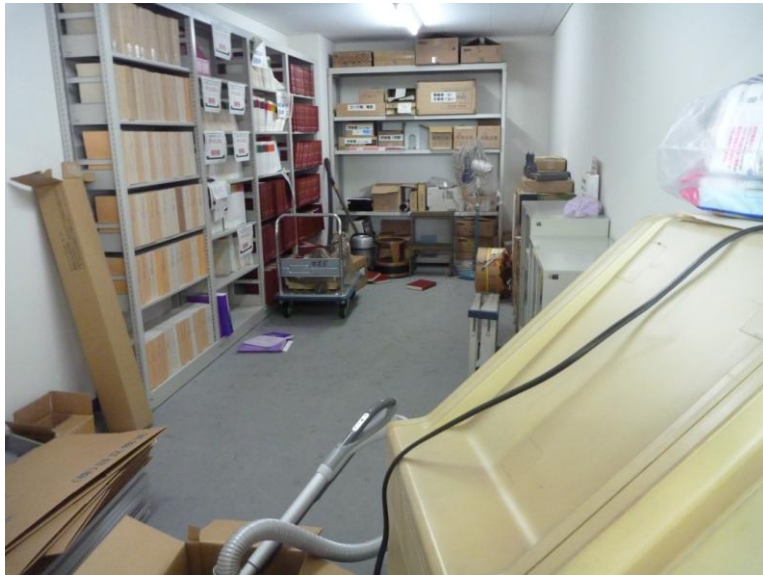
- ・ 書架（スチール製複柱、壁面固定）から製本雑誌・未製本雑誌が落下
- ・ マイクロリーダー（キャスター付き）が勝手に動き、入口をふさいでいた

- ・ 倉庫内の不用物品の整理・廃棄、書架収容資料の整理・廃棄により、収納量を減らした

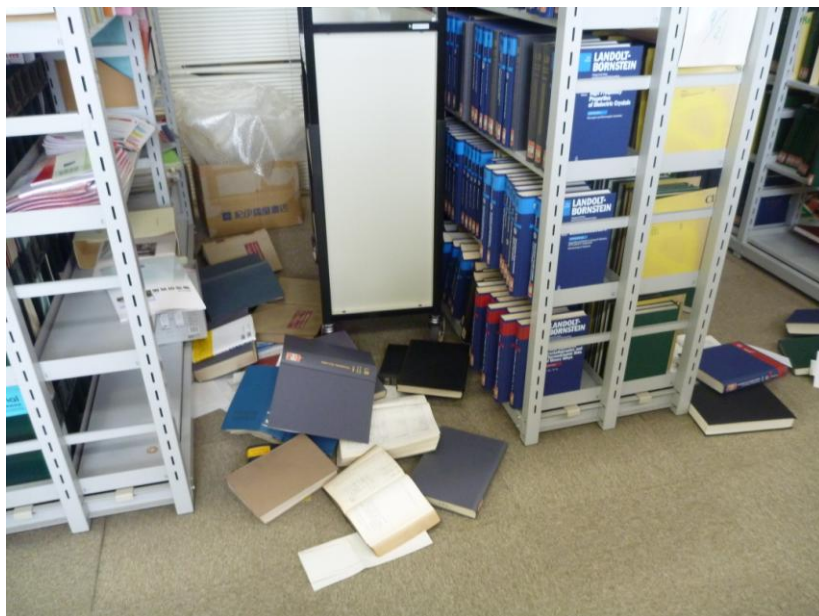
- 作業用書架（スチール製複柱、A4版7段、両面2連、天つなぎあり）：図書が落下
