# 東京大学物性研究所低温液化室ヘリウム液化システム概要 3

## 概要

2006年8月に起こったヘリウム液化機トラブルの修理期間に液体ヘリウムを確保するため、東京大学低温センター(以下、低温センター)で使用していた液化機を東京大学物性研究所(以下、物性研)へ移設し、液化機2台を持つヘリウム液化システムを構築した。今回の発表では、物性研ヘリウム液化システムの変更点について報告する。

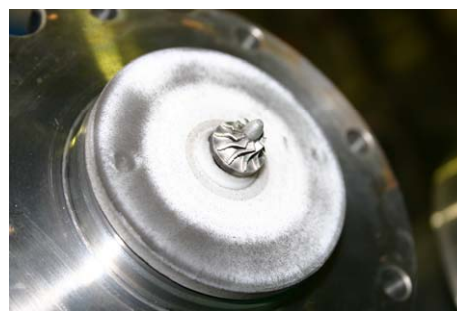
図 3 : 2 号機 T1(低温側)損傷

- タービン T1 交換
  - T1 の動きが不安定で、回転数超過によりトリップする現象が頻発し、2007年8月下旬に完全

に回転しなくなった。T1 を開放し内部を確認したところ、削れたように破損しておりこれを原因と断定した(図 3)。T1 をスペアと交換したところ、この現象は解消した。その後、オーバーホールに出して 2 号機に再装着したところ正常に回転している。
